**RETÓRICA DE LA IDENTIDAD. LA RESTAURACIÓN DEL  
ANTIGUO PALAZZO COMUNALE DE SALUZZO  
(CUNEO, ITALIA)<sup>1</sup>**

**RHETORIC OF IDENTITY. THE RESTORATION OF THE ANCIENT  
PALAZZO COMUNALE OF SALUZZO (CUNEO, ITALY)**

CHIARA LUCÍA MARÍA OCELLI  
Universidad Politecnico di Torino

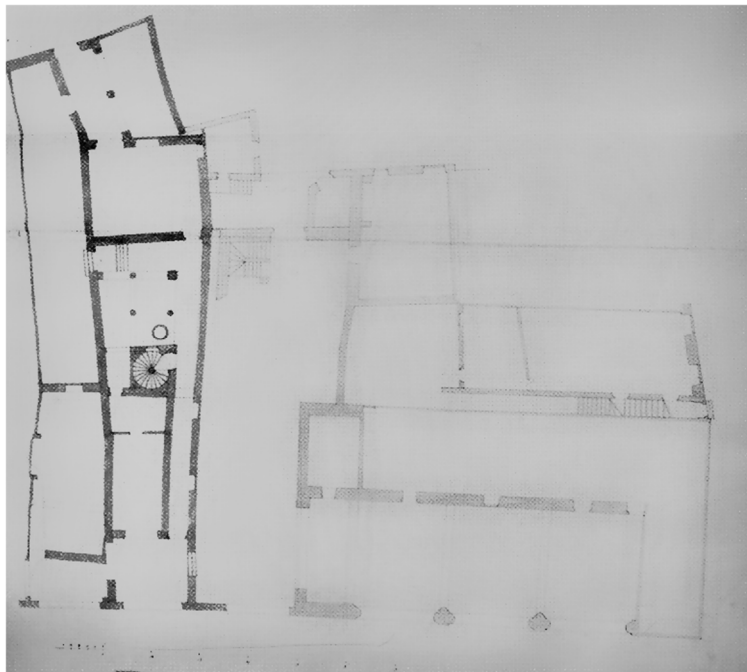
2. Levantamiento de la planta baja del *Palazzo Comunale* y del *Palazzo delle Arti Liberali* (autor desconocido, sin fecha, pero anterior a 1737), A.S.C.S., Carpeta M, 17/18

*Comunale*: el 25 de julio de 1601 el *Palazzo Comunale* encargó al pintor Cesare Arbasia que decorase la fachada hacia *Salita al Castello*.<sup>12</sup> Antes de la restauración actual, quedaban muy poco de estas pinturas: su realización apresurada, la ausencia total de mantenimiento, la apertura de nuevas ventanas y puertas y la inserción de balcones, habían causado que en la fachada quedase solamente una vaga sombra de las pinturas realizadas para esta ocasión. Hay que decir que en algunas áreas menos degradadas las sinopias grabadas en el yeso eran todavía visibles, así como debajo de la segunda cornisa todavía se detectaban colores encendidos y brillantes. Como testimonio de las pinturas de Arbasia, se pueden consultar las imágenes de fotógrafos de finales del siglo XIX y principios del XX que fotografiaron el *Palazzo Comunale* de Saluzzo. (Fig. 1, Fig. 2)

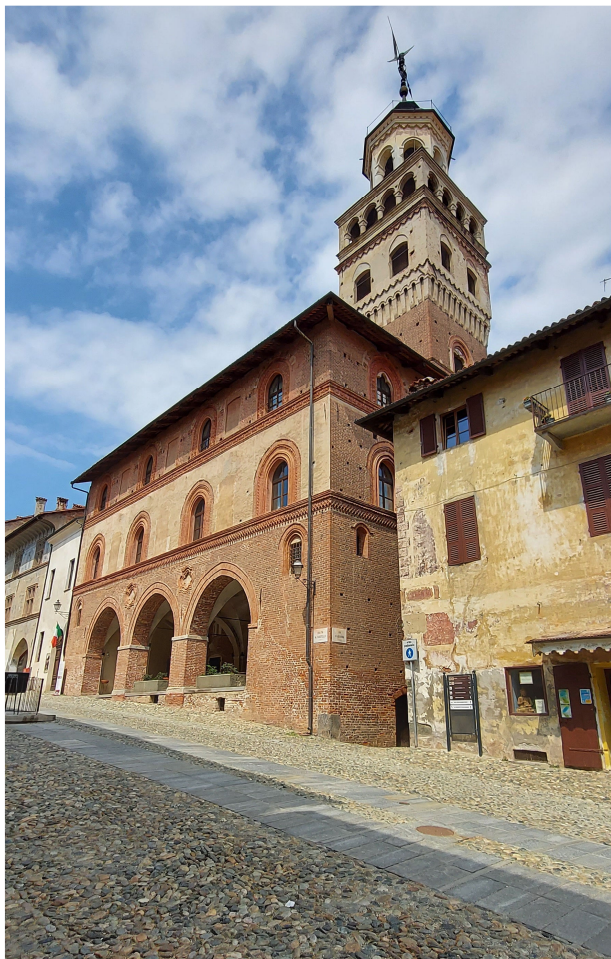
10. *Salita al Castello*: estado actual del Antiguo *Palazzo Comunale* y de la Torre
