## **LA ESTRUCTURA DE LA CUBIERTA DE LA CABECERA DE LA IGLESIA DE SANTIAGO DE CÁCERES**

### **THE STRUCTURE OF THE HEAD'S COVER OF THE CHURCH OF SANTIAGO OF CÁCERES**

JUAN SAUMELL LLADÓ  
*Universidad de Extremadura*

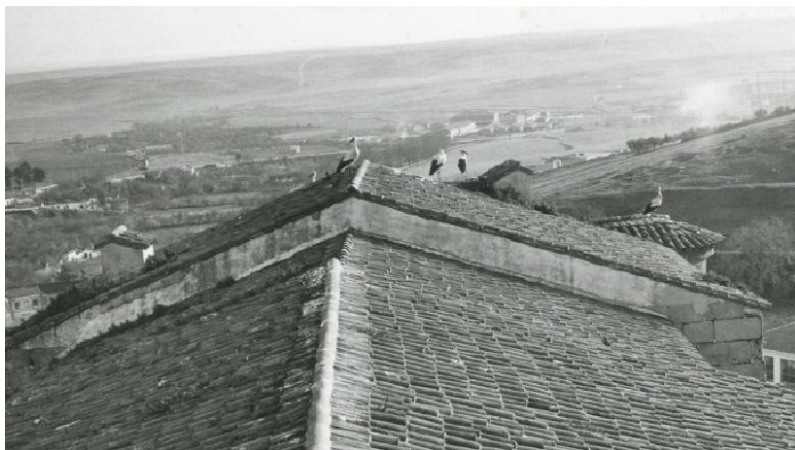
Fig. 8. Cubierta de Santiago en 1977. Fuente: Caballero Ungría.

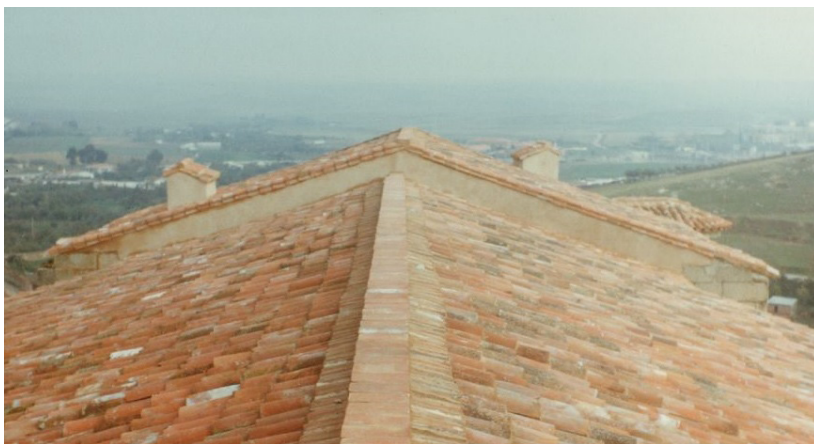
Fig. 9. Cubierta de Santiago c. 1980. Fuente: Caballero Ungría.

tejas alineadas por ladrillos colocados a tizón. Este acabado permite el tránsito en tareas de mantenimiento (Figura 9), lo que ha acabado formalizándose en una línea de vida que facilita la seguridad en las labores de mantenimiento y reparación<sup>26</sup>.

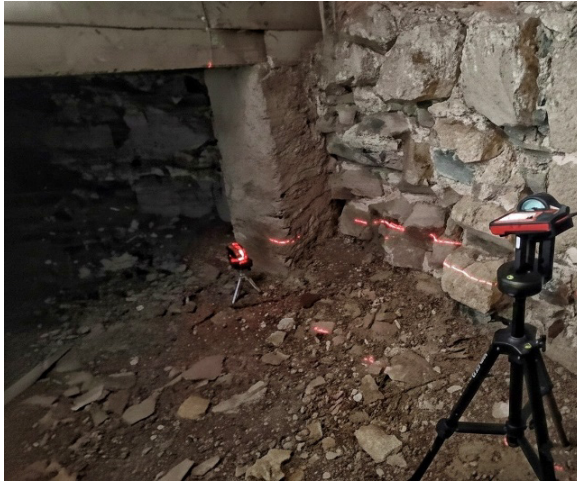
Figura 10. Posicionamiento estratégico del trípode en la toma de datos para el levantamiento de la estructura de la cabecera. Fuente: Elaboración propia ,2024.

puntos de referencia estuvieran alineados. Este proceso es fundamental para obtener mediciones precisas y coherentes, especialmente en áreas donde la superficie no es completamente plana. El trípode se colocó estratégicamente en puntos estables alrededor del área de estudio, de modo que hubiera enlace visual entre las distintas estaciones para completar familias de puntos relacionados. (Figura 10).

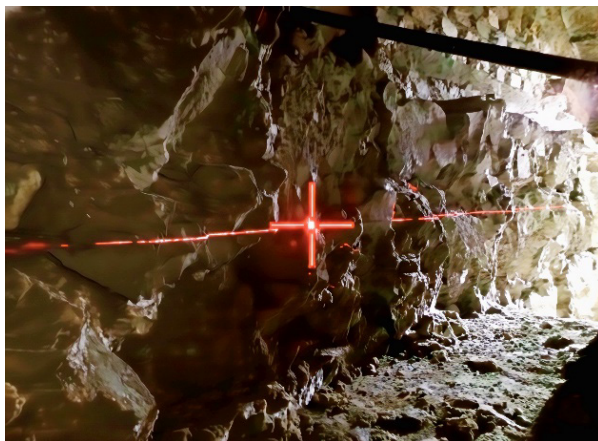
Fig. 11. Activación de pulso láser para mediciones con Disto. Fuente: Elaboración propia, 2024.
