**LA INTERVENCIÓN DE FRANCISCO ÍÑIGUEZ ALMECH EN LA  
PARROQUIETA DE LA SEO (ZARAGOZA, 1935-1936).  
UN EJEMPLO DE LAS CONTRADICCIONES EXISTENTES EN  
LA RESTAURACIÓN MONUMENTAL ESPAÑOLA**

**THE INTERVENTION OF FRANCISCO ÍÑIGUEZ ALMECH IN  
THE PARROQUIETA DE LA SEO (ZARAGOZA, 1935-1936).  
AN EXAMPLE OF THE CONTRADICTIONS EXISTING IN THE  
RESTORATION OF SPANISH MONUMENTS**

ASCENSIÓN HERNÁNDEZ MARTÍNEZ  
Universidad de Zaragoza

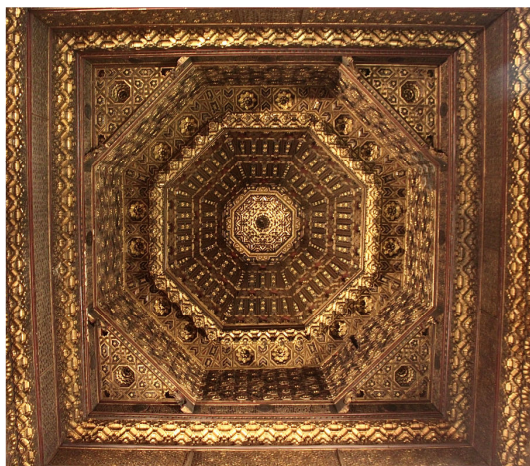
**Fig. 3.** Techumbre mudéjar situada en la cabecera de la Parroquieta, catedral de San Salvador de La Seo, Zaragoza. Estado actual. Foto de la autora.

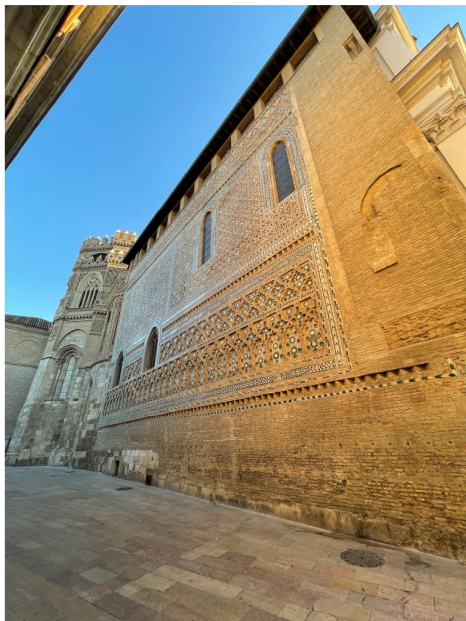
**Fig. 4.** Muro exterior de la Parroquieta, catedral de San Salvador de La Seo, Zaragoza. Estado actual. Foto de la autora.

Al exterior destaca el muro considerado de manera unánime como “una de las obras capitales del mudéjar aragonés”<sup>9</sup>. Consiste este en un gran tapiz de ladrillo decorado con arcos mixtilíneos, rombos y composiciones lobuladas, donde se combinan elementos geo-métricos realizados en ladrillo en resalte y

cerámica aplicada en la que dominan los tonos azules, verdes, blancos, rojos y ocres, que se debe a la colaboración entre artesanos locales y dos maestros sevillanos, Garcí y Lop Sánchez, que dan lugar a una obra única por la mezcla de tradiciones artísticas locales y foráneas.

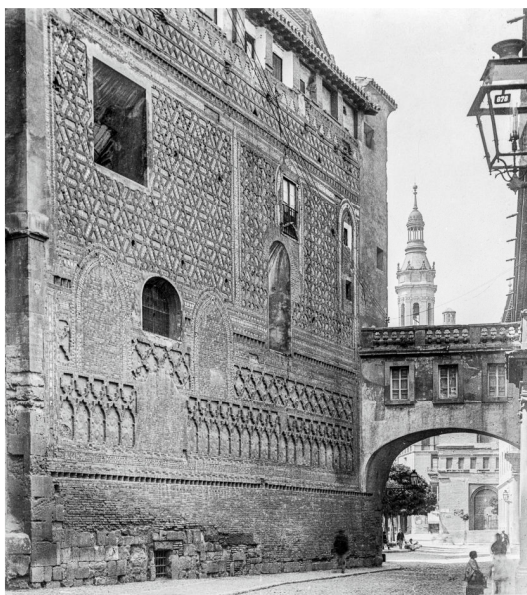
**Fig. 5.** Muro exterior de la Parroquieta, catedral de San Salvador de La Seo, Zaragoza. Estado previo a la restauración de Íñiguez Almech, aprox. Años 20 siglo XX Autor: anónimo. Fuente: Bildarchiv Foto Marburg.

“Las obras han puesto de manifiesto la posibilidad de remiendo del muro cerrando las ventanas nuevas, abriendo las viejas, que subsisten todas, y remendando y recalzando el resto, cosa factible sin detrimento ninguno de su carácter, rehaciendo los lazos de ladrillo y sin reponer la cerámica desaparecida.

Como evidencia la comparación entre el antes y el después de la tarea de Íñiguez, este arquitecto se dedicó a cerrar los vanos que no correspondían a la fase original del muro, abriendo algunos que habían sido tapados (el segundo por la derecha en altura), y en cuanto al tratamiento decorativo, optó por reintegrar formalmente la trama decorativa de ladrillo en resalte, dado que constituía una de las características definitorias del muro y su pérdida suponía una alteración sustancial del conjunto, pero decidió no reponer la cerámica desaparecida al considerar, probablemente, que esto no resultaba fundamental en la percepción de la obra y que una acción tal falsearía la integridad histórica del monumento. Tal actitud sin duda responde a los criterios adoptados por la escuela conservadora española en los años veinte del siglo pasado, en la que se formó Íñiguez bajo el magisterio del historiador Manuel Gómez Moreno. Una

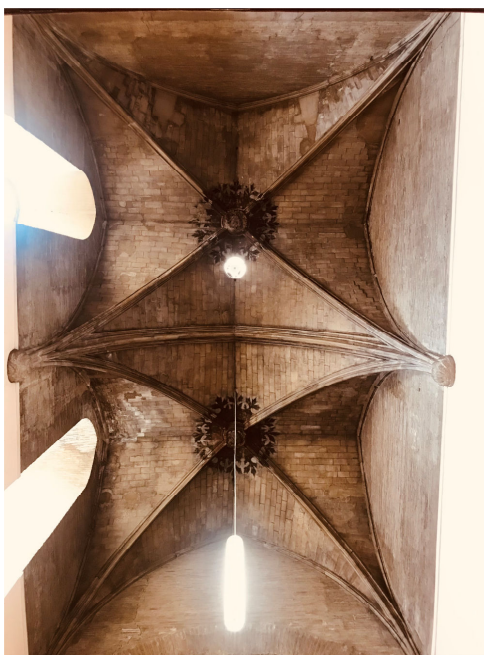
**Fig. 6.** Bóvedas de crucería descubiertas en la restauración de Íñiguez Almech, cubren el cuerpo de la nave de la Parroquieta, catedral de San Salvador de La Seo, Zaragoza. Estado actual. Foto de la autora.

Al interior ha sido hallada encima de la bóveda neoclásica otra gótica de piedra con las armas de D. Lope Fernández de Luna, Arzobispo de Zaragoza, que fue quien costeó esta capilla para su sepulcro, de modo que puede devolverse a la capilla su forma primera sin género alguno de duda.

La bóveda está completa en lo esencial, aunque mutilada en parte, fácilmente reponible, pero que ha hecho necesario su apeo y que obliga a continuar las obras.

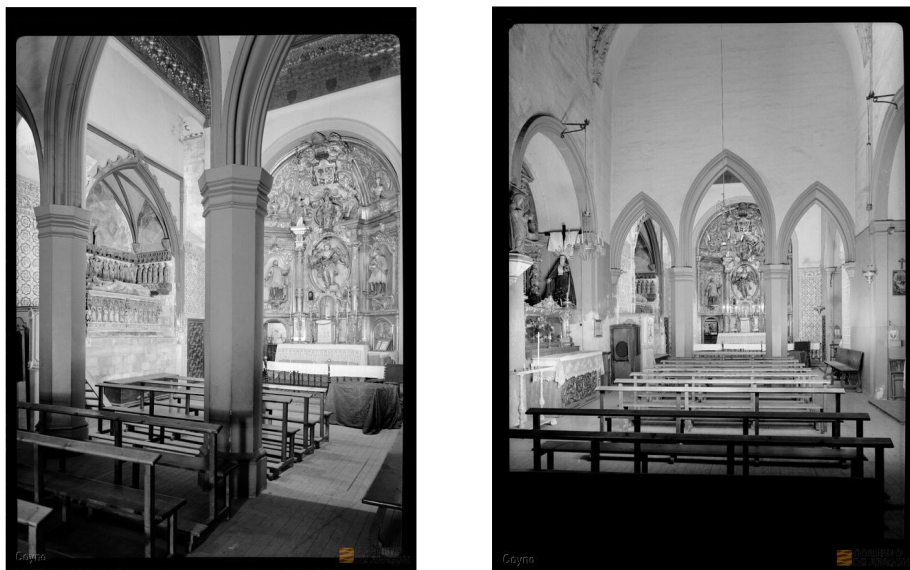
**Fig. 7.** Vistas interiores de la Parroquieta, desde el muro de los pies hacia la cabecera, donde se observa la triple arquería construida por Íñiguez Almech. Foto: Estudio Coyne. Fuente: Archivo Histórico Provincial de Zaragoza.

El descubrimiento de las bóvedas planteaba una dificultad añadida: la transición de la nave a la cabecera, donde se situaba la techumbre mudéjar y el sepulcro. Monreal Tejada explicaba la solución ideada por Íñiguez consistente en separar ambas zonas por una pantalla de tres arcos apuntados.

Ha colocado esos tres arcos de paso que veis en la fotografía, adoptando la fórmula de las iglesias mudéjares de Tobed, Torralba de Ribota, Morata de Jiloca y otras, que de esta manera comunican su presbiterio, de planta rectangular, con el resto del templo.”<sup>26</sup>

Resulta obvio que en este punto el arquitecto iba más allá de las evidencias encontradas en el templo, materializando un elemento (su hipótesis acerca de cómo podía haber estado resuelta la transición entre ambos espacios), a partir del estudio de construcciones similares contemporáneas. Como sostenía Monreal Tejada, “Si no fue así la capilla de San Miguel de la Seo, pudo serlo con grandes probabilidades. En todo caso, su conjunto es perfecto de estilo.”<sup>27</sup>

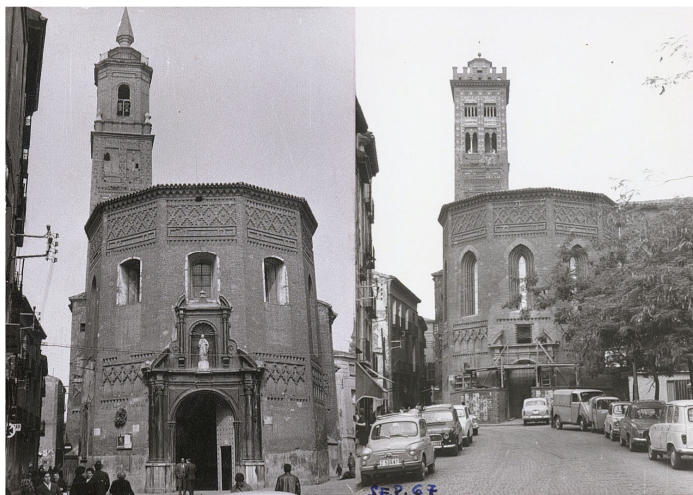
**Fig. 10.** Imágenes inéditas tomadas en 1967 por los arquitectos Ramiro Moya e Íñiguez Almech durante el proceso de desmonte y reconstrucción del tercer cuerpo de la torre mudéjar de la iglesia parroquial de la Magdalena (Zaragoza). Fuente: Archivo General de la Administración (AGA), Ministerio de Vivienda (04) 117.004 signatura 51/11937.
